# GPS 位置情報を利用した自動撮影システム

## 移動式定点撮影システム

### システム概要

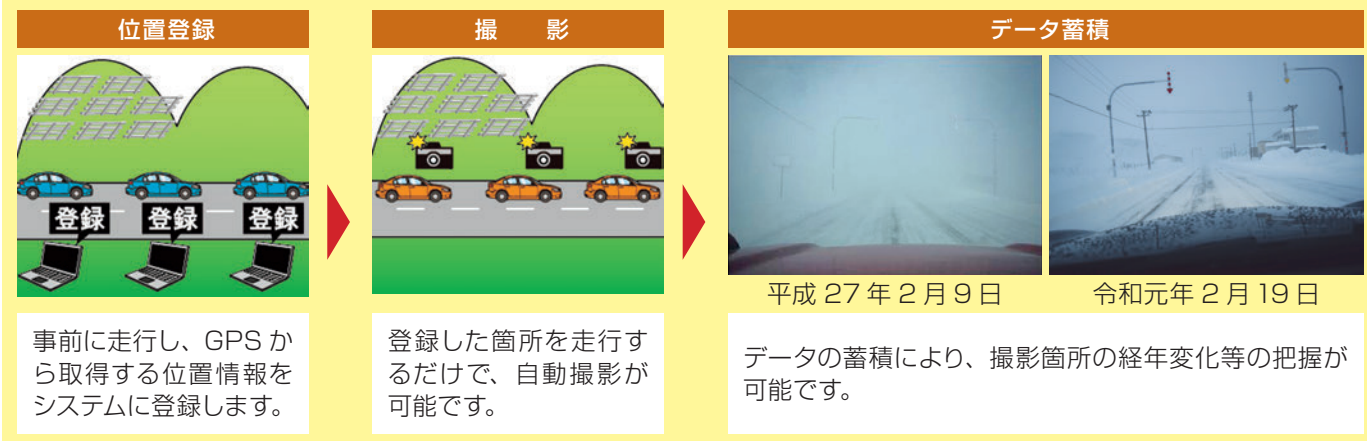
カメラ& GPS を搭載した車両で、常に同一座標から同一画角で撮影できます。

定期的なパトロールが必要な業務などで、撮影者が降車せずに撮影することができるため、悪天候時でも安全に短時間で道路状況（路面、付属物、沿道状況）を撮影することができ、通常時との違いや経年変化等を把握することができます。

| <p>1</p> | <p>1</p> <p>GPS</p> | <p>マグネット式で車両を選ばず、簡単に取付が可能です。<br/>車両の位置情報を衛星から取得します。</p> |
| <p>2</p> | <p>2</p> <p>車載カメラ</p> | <p>吸盤状の取付器具で車両を選ばず、簡単に取付が可能です。<br/>システムからの指令により自動撮影します。</p> |
| <p>3</p> | <p>3</p> <p>システム</p> | <p>ノートパソコン（タッチパネル）の簡単な操作で、GPS から取得した位置情報により、カメラを制御します。</p> |
